KARTA DOKUMENTACYJNA NATURALNEGO ZAGROŻENIA
GEOLOGICZNEGO
OBIEKT - OSUWISKO

NUMER EWIDENCYJNY	M-34-31-C-c/2 wersja 1/1
Autor/rzy opracowania:	Ryszard Knapczyk, Joanna Lasak
Autor/rzy opracowania graficznego:	Ryszard Knapczyk, Joanna Lasak
Data wypełnienia karty:	2002-11-20
Miejscowość:	Wąchock, ul. Sandomierska 44
Właściciel terenu:	spadkobiercy E. Budkowskiego
Gmina:	Wąchock
Powiat:	starachowicki
Województwo:	Świętokrzyskie
Oznaczenie mapy topog. 1:25000:	
• układu "1965" (godło):	144.12 Starachowice
• układu "1942" (godło):	M-34-31-C-c
SzMGP w skali 1:50000 arkusz:	780 Starachowice
Typ szlaku komunikacyjnego:	nie dotyczy
• kategoria:	0
• numer:	0
• nazwa:	0
• kilometraż:	0
Współrzędne środka osuwiska:	
• geograficzne:	$\phi=51^{\circ} 4' 17''$
• geograficzne:	$\lambda=21^{\circ} 1' 7''$

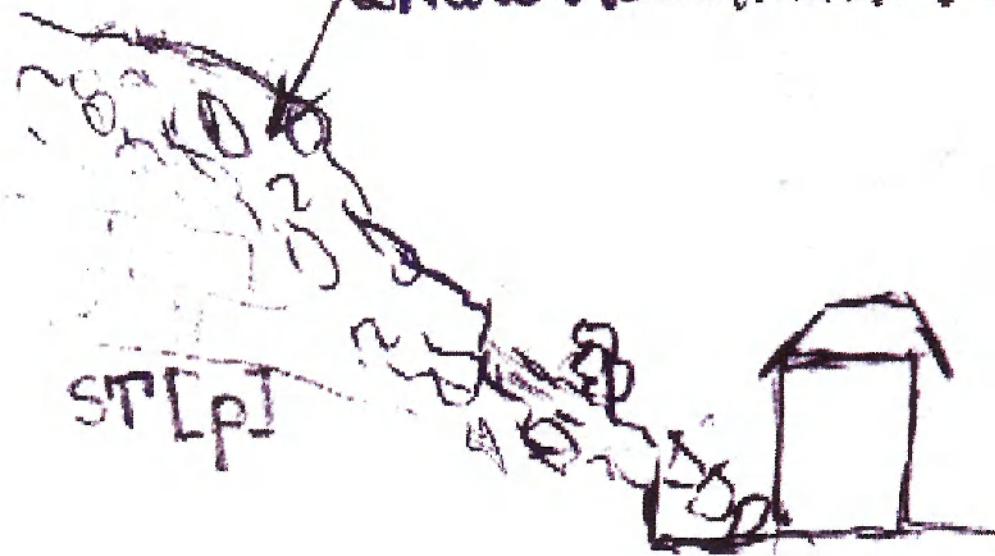
9. Schematyczny przekrój przez osuwisko

Materiał ze skrywki (bloki piaskowca czerwonego z iłem wiśniowym), złożony na zboczu wyniesienia, sukcesywnie przemieszcza się w kierunku zabudowania przy ul. Sandomierskiej.

Nieczynny kamień ułożony

Zwałowisko nadkłodu

Wyprofilować skarpe, zakrzewić, wykonać odpowiednie odwodnienie oraz mur oporowy pomiędzy budynkiem i hałdą.
